DRONE-INSPECTIES LEVEREN WIN-WINSITUATIE OP VOOR RIJKSWATERSTAAT

Antea Group inspecteert Deltawerken met dijk van een innovatie

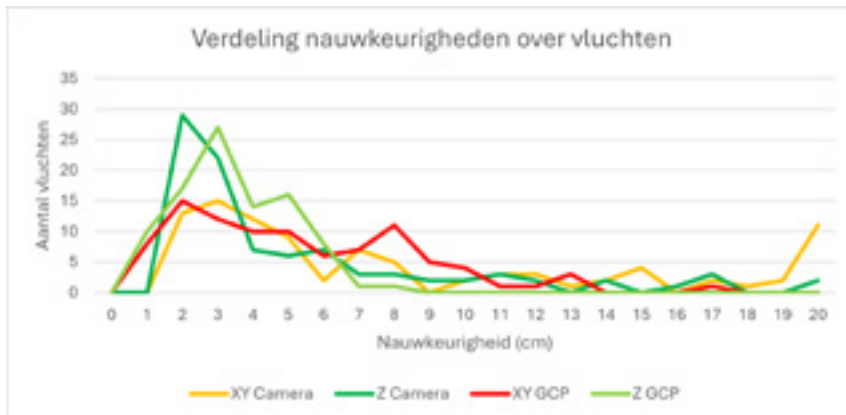
Grafiek met nauwkeurigheden per dronevlucht. Bij 77% van alle vluchten bedroeg de nauwkeurigheid minder dan vijf centimeter, wat ruim binnen de gewenste nauwkeurigheid van tien centimeter is. Daarbij is onderscheid gemaakt tussen horizontale (XY) en verticale (Z) beweging enerzijds, en tussen camera en GCP (Ground Control Points) anderzijds. De verticale beweging is hierin het belangrijkste; we willen namelijk zien hoeveel het stortsteen zakt. De GCP zegt het meest over absolute nauwkeurigheid en de camera over relatieve nauwkeurigheid.

Dankzij de drone werd de nulmeting van 140 hectare kreukelberm uiteindelijk in slechts zeventien meetdagen voltooid. “Een enorme tijdbesparing”, glundert Pieter. “En de metingen zijn ook veel nauwkeuriger”, vult Jacco aan. “Tien centimeter nauwkeurigheid was het doel, maar vaak kwamen we zelfs tot twee centimeter.” De nulmeting leverde 1,2 terabyte aan data op. “Deze nulmeting heeft een sterke basis gelegd om de metingen van volgende inspecties te vergelijken en ontwikkelingen te volgen. De eerstvolgende inspectie staat gepland voor 2028. De werkwijze helpt ons om de impact van water op de kreukelbermen goed scherp te krijgen. Ons areaal bevat een aantal kwetsbare gebieden die we op deze manier perfect kunnen inspecteren om te bepalen of het nodig is om stortstenen aan te vullen”, aldus Jacco.

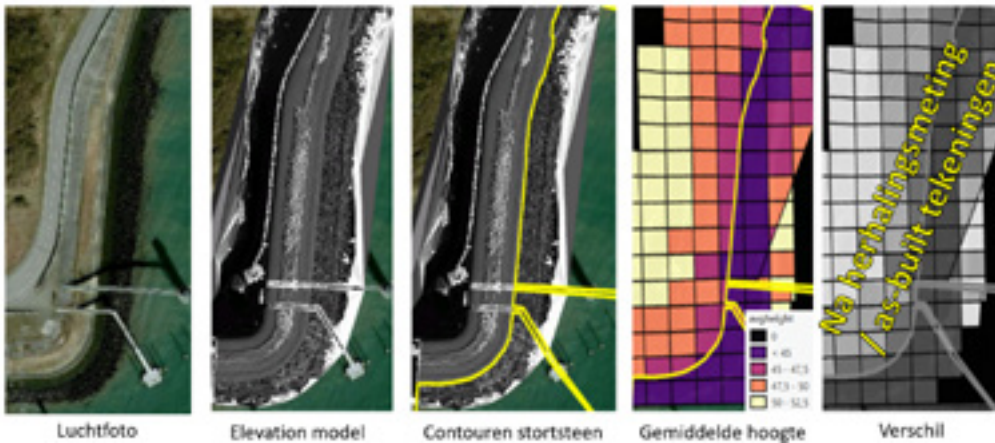
Het analyseproces, van foto tot hoogteverschil. Om de verplaatsing van stortsteen uiteindelijk te analyseren, is het vooral belangrijk om de grote bewegingen in kaart te brengen. Als één stortsteen een meter opschuift, is dat geen probleem. Daarom wordt in de analyse-stap gefocust op de grens tussen stortsteen en niet-stortsteen, evenals de verzakking van steen in grotere vakjes. Deze grens wordt nu in samenwerking met Wageningen University Research bepaald met behulp van AI-technieken.

Om die nauwkeurigheid te waarborgen, moest er ook een waarheidsgetrouw 3D-model komen. “Dat hebben we met behulp van fotogrammetrie gerealiseerd. Met deze techniek kunnen we van meerdere dronefoto’s een nauwkeurig, waarheidsgetrouw 3D-model van de omgeving maken. Fotogrammetrie herkent overeenkomsten in pixels tussen twee foto’s. Door iedere dronefoto een stukje te laten overlappen met de aangrenzende foto kunnen we alle foto’s uiteindelijk aan elkaar koppelen tot een 3D-model. Dat hebben we vervolgens naast het Digitaal Topografisch Bestand van Rijkswaterstaat gelegd om te valideren of het model correspondeert met de realiteit.”
