HERSTELPLAN CHILEENSE CAU CAUBRUG

Het moest de eerste basculebrug van Chili worden. Een blikvanger voor op ansichtkaarten. Dat laatste werd de Cau Cau-brug ook. Maar wel om de verkeerde redenen. De brug kreeg mondiale bekendheid door technische problemen. Eind 2017 werd Antea Group gevraagd om een herstelplan te ontwikkelen. Ontwerpleider Koen van Gelder blikt terug op een 'leerzaam avontuur.'

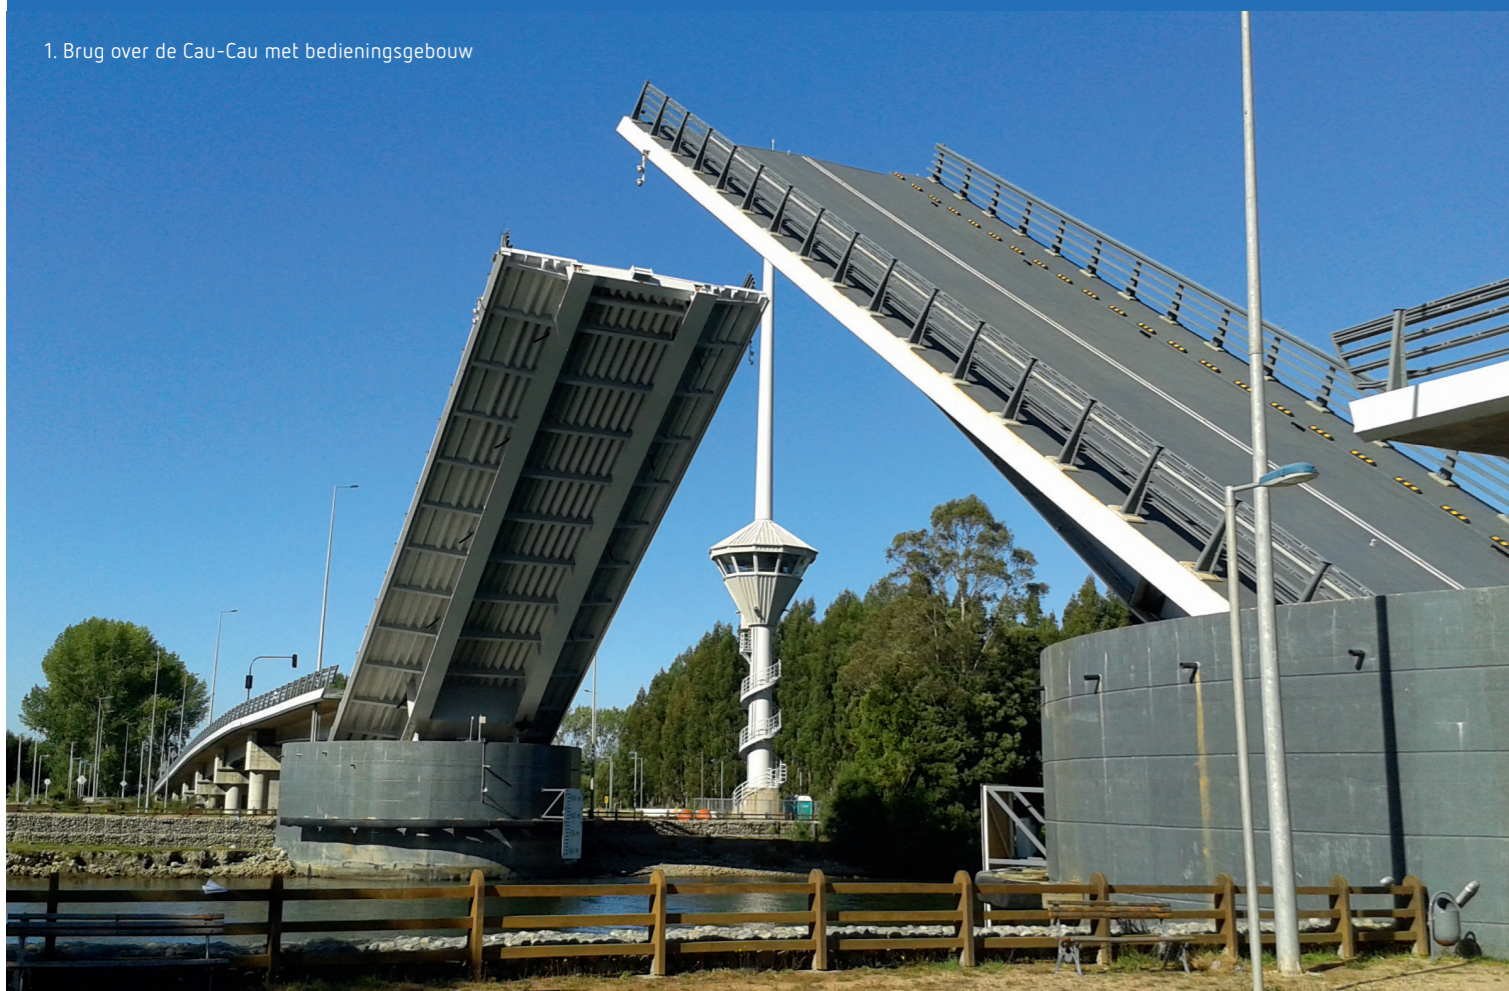
1. Brug over de Cau-Cau met bedieningsgebouw

“Nee, de brug is nog altijd niet hersteld”, vertelt Van Gelder. “De constructie is inmiddels wel weer toegankelijk voor fietsers, voetgangers en autoverkeer. Maar als de brug open moet (iets dat eens in de twee maanden gebeurt) dan komt er een speciaal bedrijf langs om de brug provisorisch met vijzels te openen”. (Zie fig.1) Niet bepaald de oplossing zoals ons voor ogen stond. Maar daarover later meer.

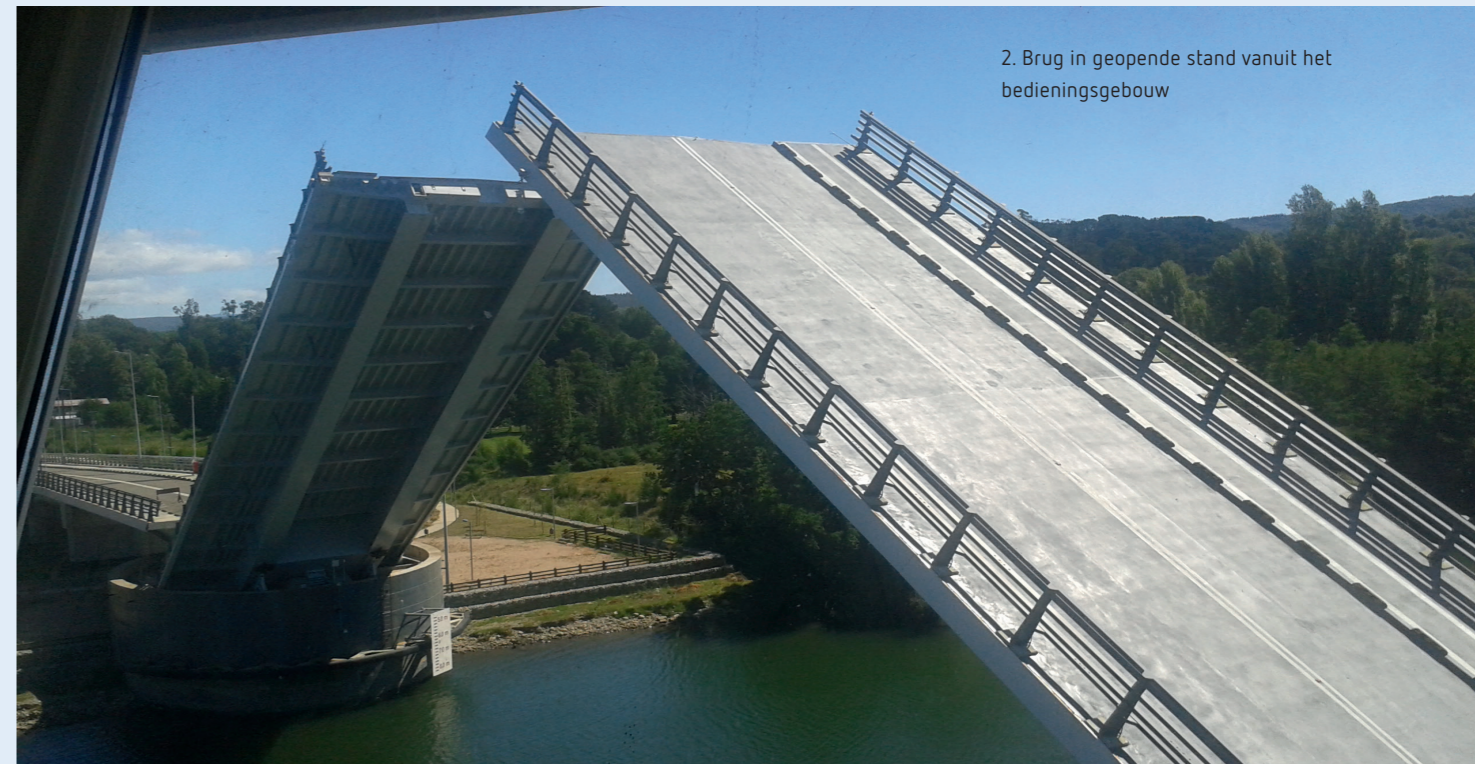
2. Brug in geopende stand vanuit het bedieningsgebouw
